# 某商厦空调节能改造案例

上海建科建筑节能技术有限公司 杜佳军<sup>☆</sup>

## Air-conditioning system energy efficient retrofitting of a commercial building

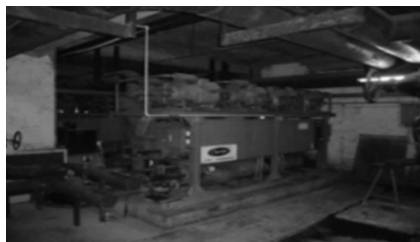
图 1 活塞式冷水机组

位于地下室的 2 台活塞式水冷冷水机组和位于屋顶的 2 台活塞式空气源热泵提供,热源则完全由屋顶的 2 台热泵提供(见图 1~4)。系统设备参数如表 1 所示。1~4 层的末端为全空气系统,局部为风机盘管,5~8 层的末端为风机盘管加新风系统。

| 活塞式冷水机组 | 在测试工况(室外气温 31 ℃,开启 2 台冷水泵和冷却塔,打开全部末端,制冷机冷水出水温度约 12 ℃)下,制冷机的制冷 COP 约为 3.2。据此推算,出水温度降至标准工况 7 ℃时,则机组的制冷 COP 将低于 3.0,而机组铭牌的制冷 COP 为 3.95。说明机组制冷效率有明显降低。另外,制冷机蒸发器水侧的实测阻力约为 0.115 MPa,远大于制冷机设计压降 |

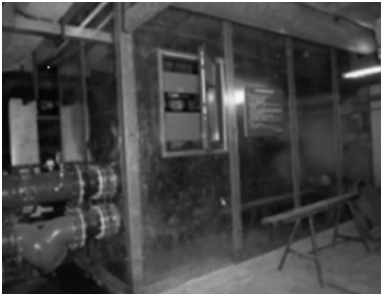
图 8 螺杆机组隔声罩

由于该商厦经营高端艺术品,对环境质量要求很高,而且空调机房的隔壁就是商铺,更是提出了静音的要求。为了确保隔壁商铺噪声在 50 dB 以下,必须确保机房内噪声不超过 75 dB,项目组为此专门作了噪声测试和声学分析,再设计制作了螺杆机组隔声罩(见图 8),经测试,安装隔声罩后,机房内的噪声由原来的 90 dB 降到了 75 dB,满足了
